## Estudio valorativo de accesibilidad y barreras urbanas para personas con discapacidad visual en Guadalajara, Jalisco (México)

### *Assessment study of accessibility and urban barriers for visually impaired people in Guadalajara, Jalisco (Mexico)*

J. García Ornelas, J. R. Vázquez Espínola

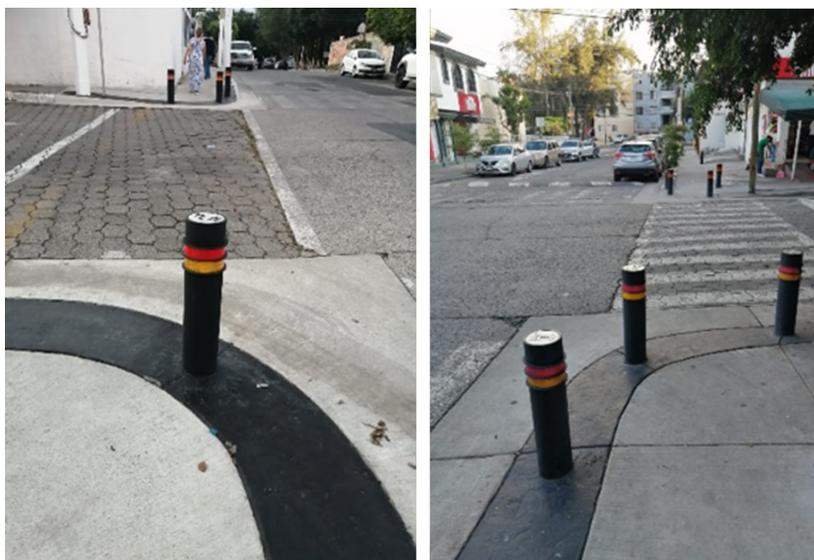
Figura 1. Bolardos en las banquetas

Los bolardos en las banquetas representan un peligro significativo de caídas y golpes para las personas invidentes. Estas estructuras, diseñadas para delimitar áreas peatonales o restringir el acceso vehicular, no siempre son detectadas a tiempo por las personas con discapacidad visual. Como resultado, pueden tropezar con estos obstáculos, lo que aumenta el riesgo de accidentes y lesiones.

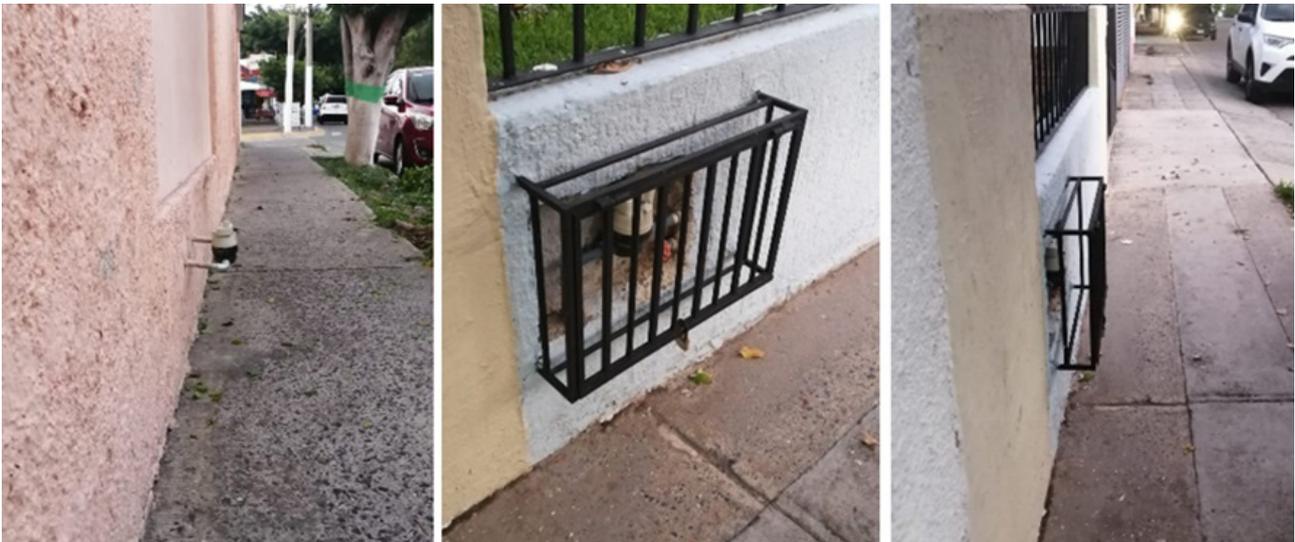
Figura 2. Medidores de agua salientes de construcciones en las banquetas

Los medidores de agua que sobresalen en las banquetas constituyen un grave peligro de caídas y golpes, ya que, al estar expuestos en las zonas de tránsito peatonal, dificultan la detección oportuna para quienes dependen de otros sentidos para orientarse, lo que genera un riesgo considerable de accidentes. La Figura 2 ilustra medidores de casa o habitación, tanto sin protección como con enrejado de hierro; si bien ambos tipos pueden provocar golpes, el enrejado de hierro incrementa de manera significativa el riesgo de lesiones severas en individuos invidentes.

sobre los requisitos de los prestadores de servicios, no mencionan detalles de instalación ni impiden la ubicación de medidores de agua salientes (Siapa, 2023; Secretaría de Economía, 2018).

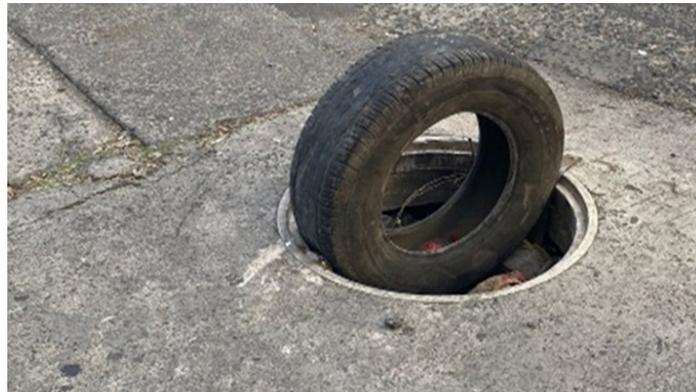
Figura 3. Alcantarilla abierta

En este estudio, también se encontró que las alcantarillas y pozos de absorción abiertos constituyen un riesgo importante para las personas con discapacidad visual en entornos urbanos, como se muestra en la Figura 3. Aunque representan un peligro para cualquier transeúnte, el riesgo es significativamente mayor para aquellos que no pueden detectar visualmente estos obstáculos. La falta de tapas y de señalización adecuada intensifican el peligro, especialmente durante las temporadas de lluvia, cuando se vuelven prácticamente invisibles. En varios casos, las áreas donde se localizan estas alcantarillas abiertas no están correctamente delimitadas, lo que aumenta las probabilidades de caídas graves.

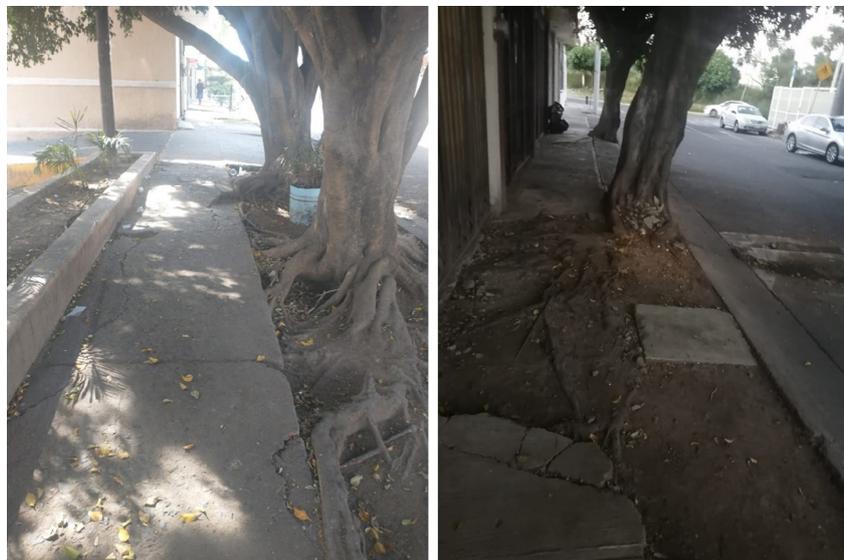
Figura 4. Banquetas en mal estado

con ceguera. Estas incluyen grietas, baches, desniveles y la presencia de árboles con ramas salientes, que dificultan un tránsito seguro. En la Figura 4 se pueden observar ejemplos de estas condiciones, en las que las superficies deterioradas comprometen la integridad del camino peatonal. Además, las ramas de los árboles que sobresalen se convierten en obstáculos inesperados, lo que incrementa el riesgo de golpes y accidentes. Estas circunstancias dificultan el desplazamiento de personas ciegas, quienes dependen de un entorno accesible y uniforme para transitar de manera segura.

Las banquetas en mal estado también presentan diversas problemáticas que afectan a la seguridad y movilidad de los peatones en general y, con mayor razón, a personas
